### **CÉDULA DE EVALUACIÓN 3. VALORACIÓN DE LA INFRAESTRUCTURA Y EQUIPAMIENTO TURÍSTICO.**

#### **Apartado A. CONDICIONES GENERALES DE LAS VIALIDADES DE ACCESO A LA LOCALIDAD**

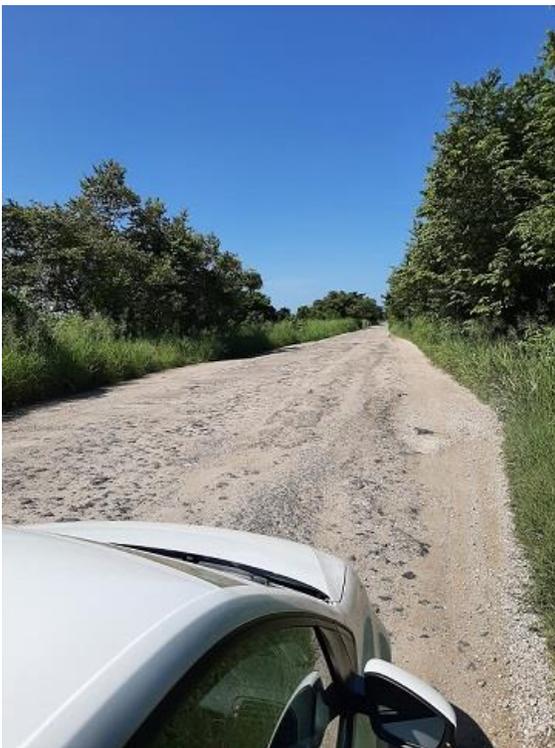
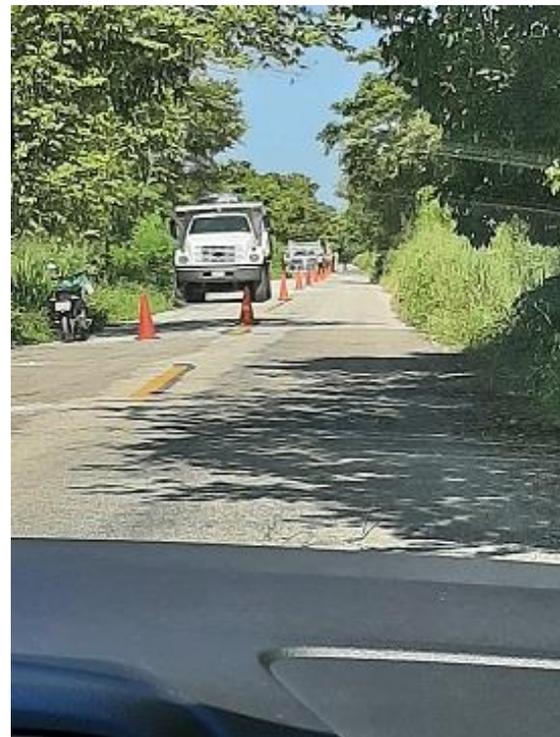
Fotos 1 y 2. Carretera a Palizada/MEX-217

La carretera de acceso al Pueblo Mágico requiere de mantenimiento constante, ya que, en periodos de fuertes lluvias (ago-oct), crece el nivel del río ocasionando inundaciones que dañan el pavimento.

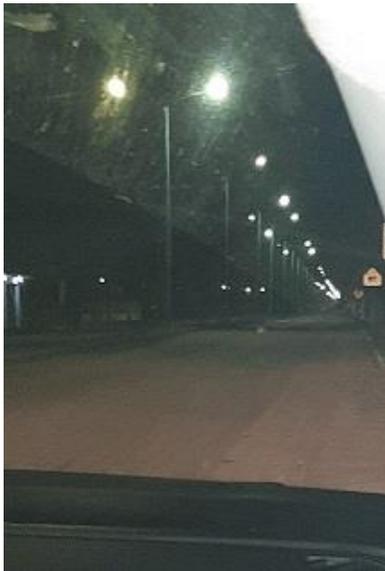
El acondicionamiento de las vialidades en general se encuentra en buen estado así como la iluminación en la localidad. Se observa se requiere cambiar algunas señales carreteras ya que están deterioradas.

Foto 3. Iluminación de la Avenida de acceso al Pueblo Mágico.

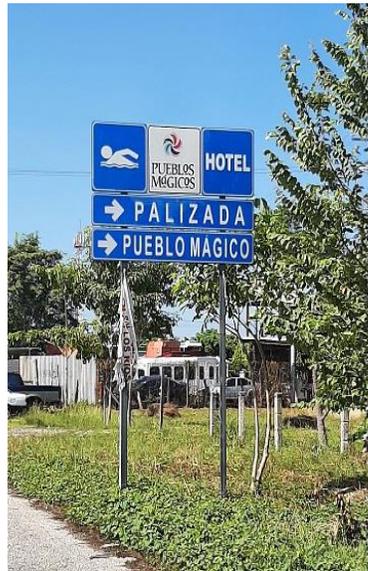
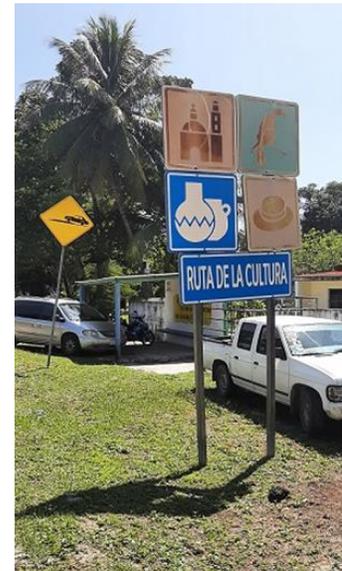
Fotos 4 y 5. Señalización en el entronque de la carretera federal Villahermosa-Escárcega (Ruta MEX-186) y en la carretera a Palizada (MEX-217).
