CÉDULA DE EVALUACIÓN 3. VALORACIÓN DE LA INFRAESTRUCTURA Y EQUIPAMIENTO TURÍSTICO.

Apartado A. CONDICIONES GENERALES DE LAS VIALIDADES DE ACCESO A LA LOCALIDAD

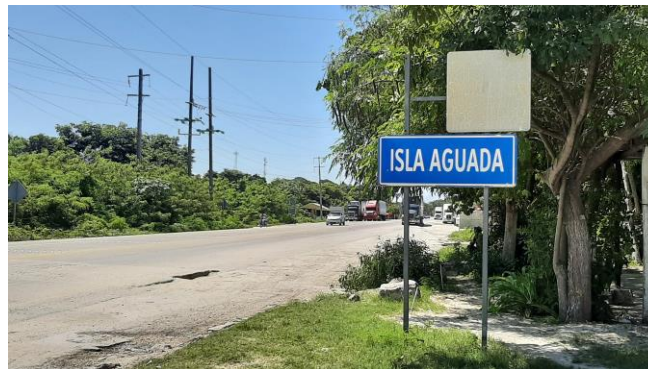
La carretera de acceso al Pueblo Mágico se observa en buenas condiciones. Se observa se requiere cambiar algunas señales carreteras ya que están deterioradas.

Foto 1 Acceso al Pueblo Mágico por la ruta Campeche-Isla Aguada, de la Carretera Federal Ciudad del Carmen – Campeche (MEX-180)

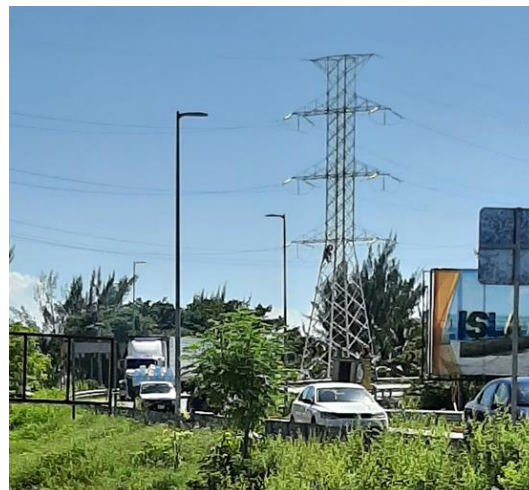
Foto 2 Acceso al Pueblo Mágico por la ruta Carmen-Isla Aguada de la Carretera Federal Ciudad del Carmen – Campeche (MEX-180), bajando del Puente de la Unidad para llegar a la caseta de cobro de derechos estatales.

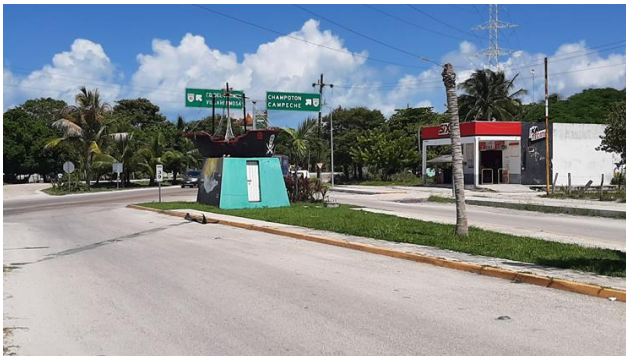
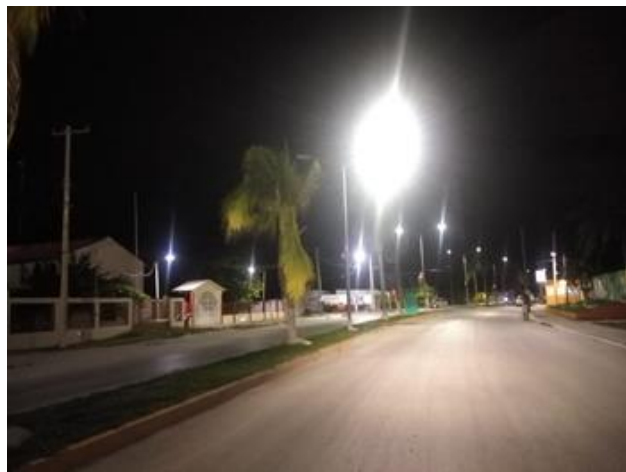
El acondicionamiento de las vialidades en general se encuentra en buen estado así como la iluminación en la localidad. Se requiere poda de maleza.

Fotos 3 y 4. Avenida de acceso al Pueblo Mágico.
